# Rapport de repérage des matériaux et produits contenant de l'amiante avant-vente d'un immeuble

20 Villas NEO-Zélandaise en structure légère sur Magenta

**Référence du dossier :** NC2105009/HHN

**Référence du rapport:** JT110/21/5687

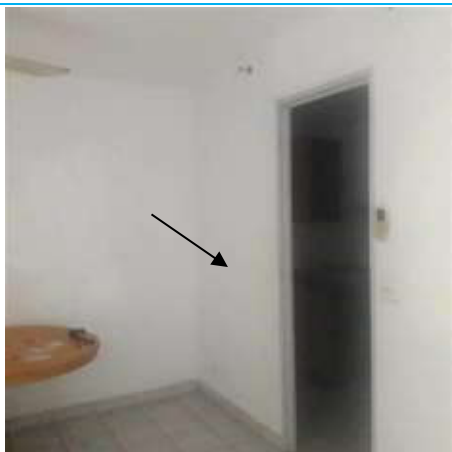
Matériaux : ZPSO-001  
Prélèvement : TON 01

Description : Enduits à base de plâtre ou ciment projetés, lissés ou talochés  
Localisation : RdC - VILLA 14 - séjour  
Résultat : Absence d'amiante

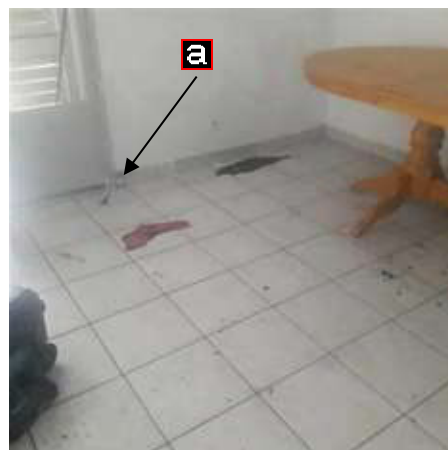
Matériaux : ZPSO-002  
Prélèvement : TON 02

Description : Colle de PLINTHE  
Localisation : RdC - VILLA 14 - Séjour  
Résultat : **Présence d'amiante**

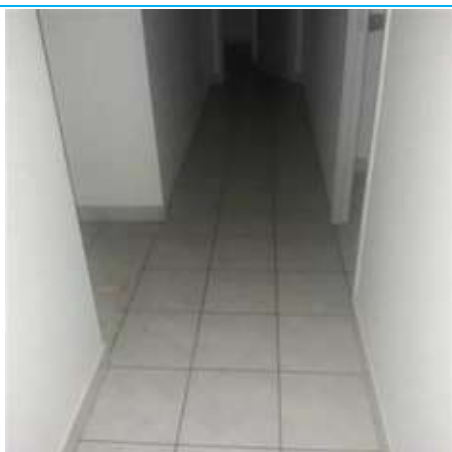
Matériaux : ZPSO-003  
Prélèvement : TON 03

Description : Colle de carrelage / dalle au sol  
Localisation : RdC - VILLA 14 - Dégagement  
Résultat : Absence d'amiante

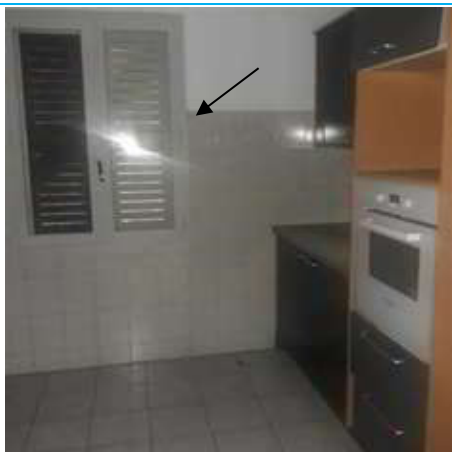
Matériaux : ZPSO-005  
Prélèvement : TON 05  
Description : Colle de faïence  
Localisation : RdC - VILLA 14 - cuisine  
Résultat : Absence d'amiante

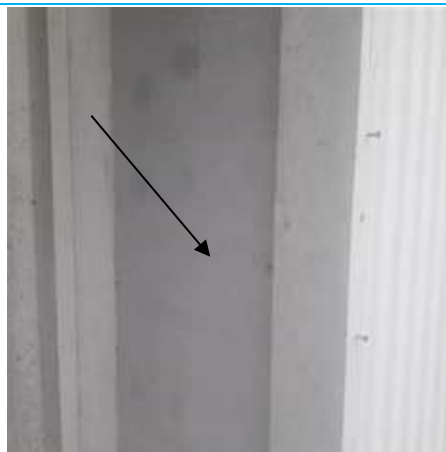
Matériaux : ZPSO-006  
Prélèvement : TON 06  
Description : Panneaux  
Localisation : RdC - VILLA 13 - Entrée / façade extérieure  
Résultat : Absence d'amiante

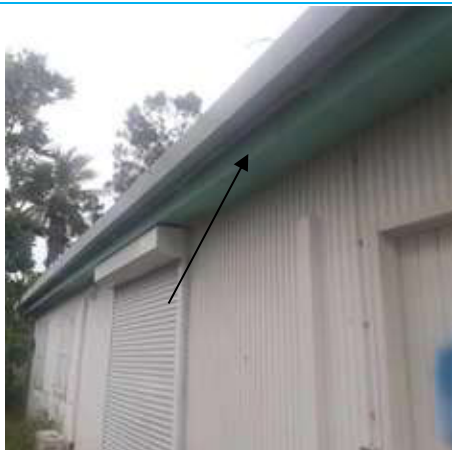
Matériaux : ZPSO-007  
Prélèvement : TON 07  
Description : bandeaux  
Localisation : RdC - VILLA 13  
Résultat : Absence d'amiante

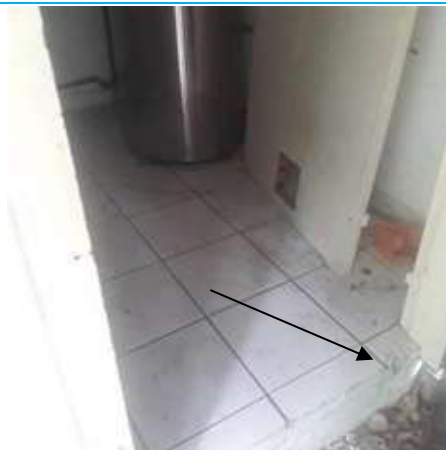
Matériaux : ZPSO-008  
Prélèvement : TON 08  
Description : Colle de carrelage / Dalle au sol  
Localisation : RdC - VILLA 15 - Buanderie  
Résultat : Absence d'amiante

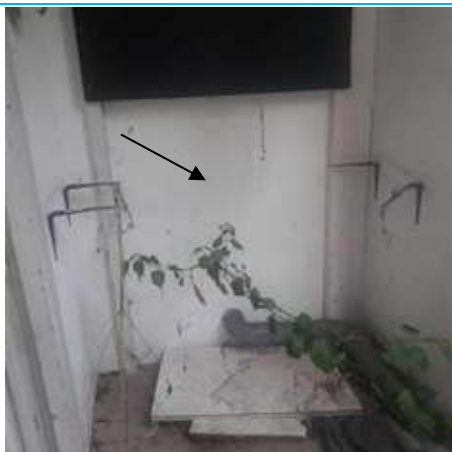
Matériaux : ZPSO-009  
Prélèvement : TON 09  
Description : Panneaux  
Localisation : RdC - VILLA 15 - Façade extérieure  
Résultat : Absence d'amiante

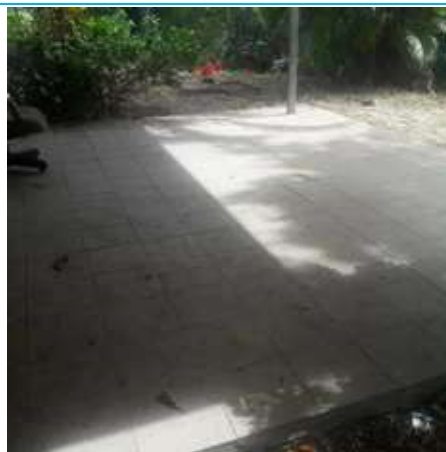
Matériaux : ZPSO-010  
Prélèvement : TON 10  
Description : Colle de carrelage / Dalle au sol  
Localisation : RdC - VILLA 15- Terrasse  
Résultat : Absence d'amiante

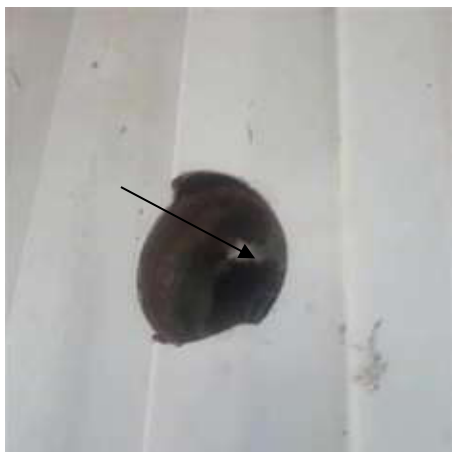
Matériaux : ZPSO-011  
Prélèvement : TON 11  
Description : Élément de remplissage / Laine de verre  
Localisation : RdC - VILLA 16 - Façade extérieure  
Résultat : Absence d'amiante

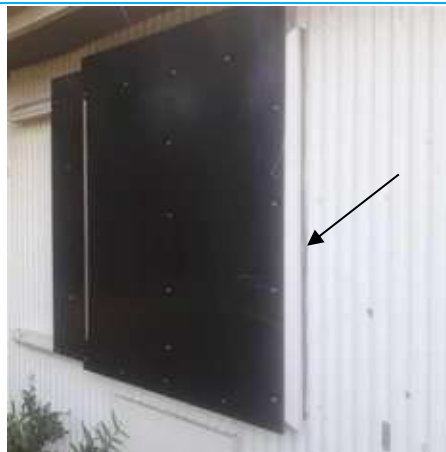
Matériaux : ZPSO-012  
Prélèvement : TON 12  
Description : Joint de mastic de vitrage (notamment châssis aluminium)  
Localisation : RdC - VILLA 3  
Résultat : Absence d'amiante

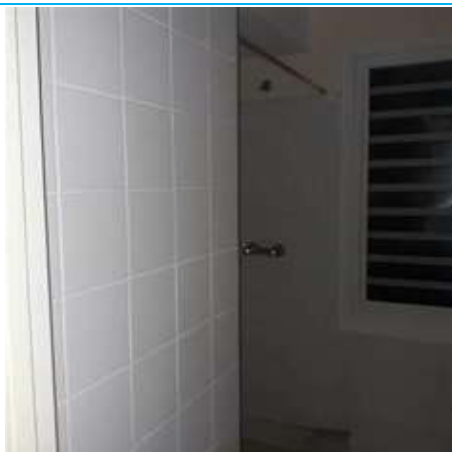
Matériaux : ZPSO-017  
Prélèvement : TON 17  
Description : Colle de faïence  
Localisation : RdC - VILLA 23 - Entrée - Douche 1  
Résultat : Absence d'amiante

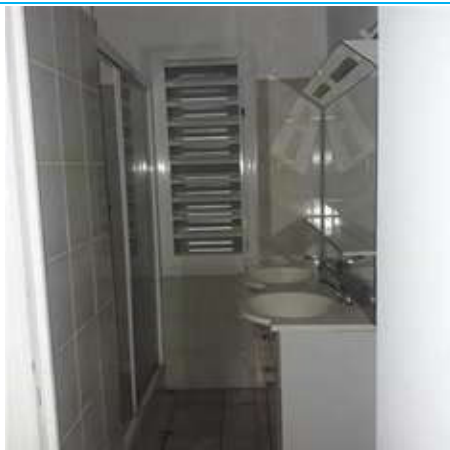
Matériaux : ZPSO-023  
Prélèvement : TON 23  
Description : Colle de faïence  
Localisation : RdC - VILLA 8 - Douche/WC  
Résultat : Absence d'amiante

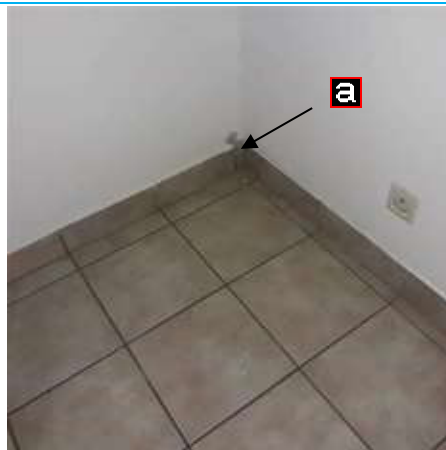
Matériaux : ZPSO-024  
Prélèvement : TON 24  
Description : Colle de plinthe  
Localisation : RdC - VILLA 8 - Chambre 1  
Résultat : **Présence d'amiante**

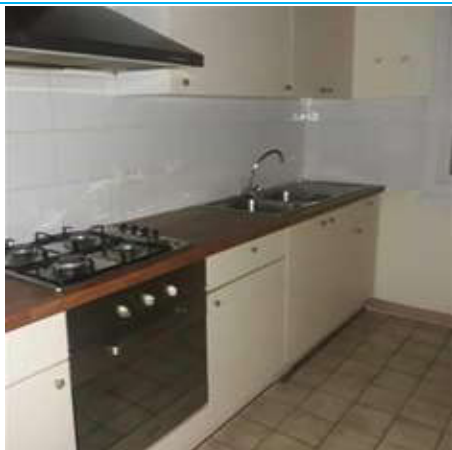
Matériaux : ZPSO-027  
Prélèvement : TON 27  
Description : Colle de faïence  
Localisation : RdC - VILLA 22 - cuisine  
Résultat : Absence d'amiante

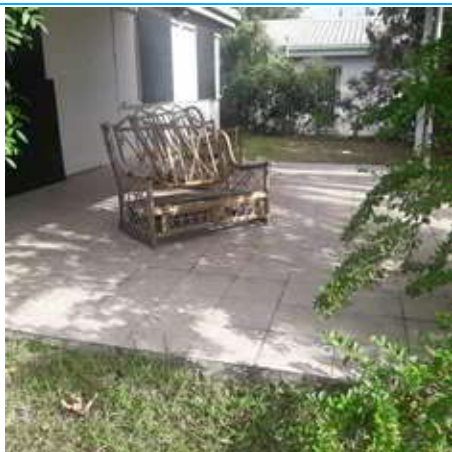
Matériaux : ZPSO-029  
Prélèvement : TON 29  
Description : Colle de carrelage / dalle au sol  
Localisation : RdC - VILLA 4 - Terrasse  
Résultat : Absence d'amiante

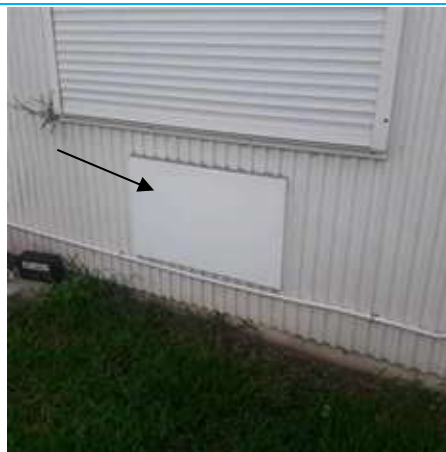
Matériaux : ZPSO-030  
Prélèvement : TON 30  
Description : Panneaux  
Localisation : RdC - VILLA 3  
Résultat : Absence d'amiante
